Circular No. (56)

**Regarding "The Lessons Learned Report
on Maritime Incidents in territorial waters
and ports of the Kingdom of Saudi
Arabia"**

Lessons Learned Report of The Maritime Incidents in The Territorial Water and The Ports of The Kingdom of Saudi Arabia

General Department of The Environment and Maritime Safety
For the year 2024, 1445 AH.

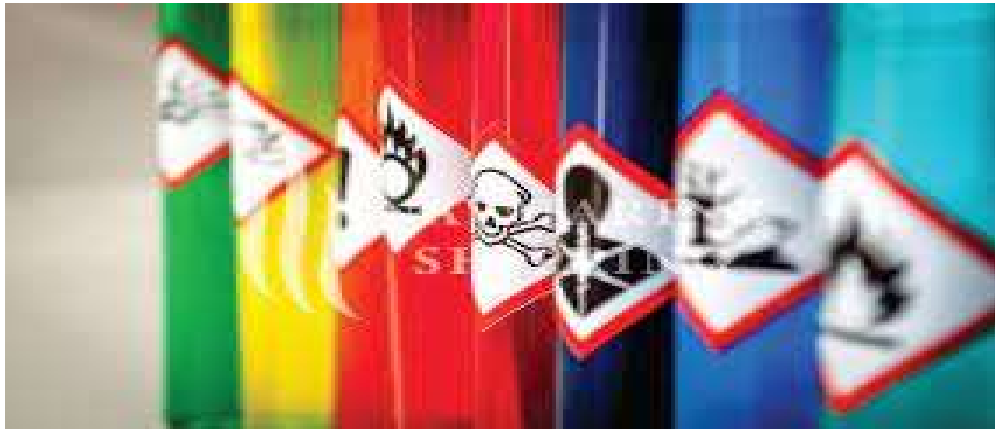
Case I: As a result of taking samples of the goods on board of the ship, which were emitting toxic gases, that caused multiple deaths of the sailors working on the ship, this happened because the crew members did not implement the correct safety procedures when entering enclosed areas that contain a substance that emits toxic gases, and because of the lack of oxygen in the place. It brightens up that there was a defect in the implementation of the ISM code at the operating company, which resulted in three deaths.

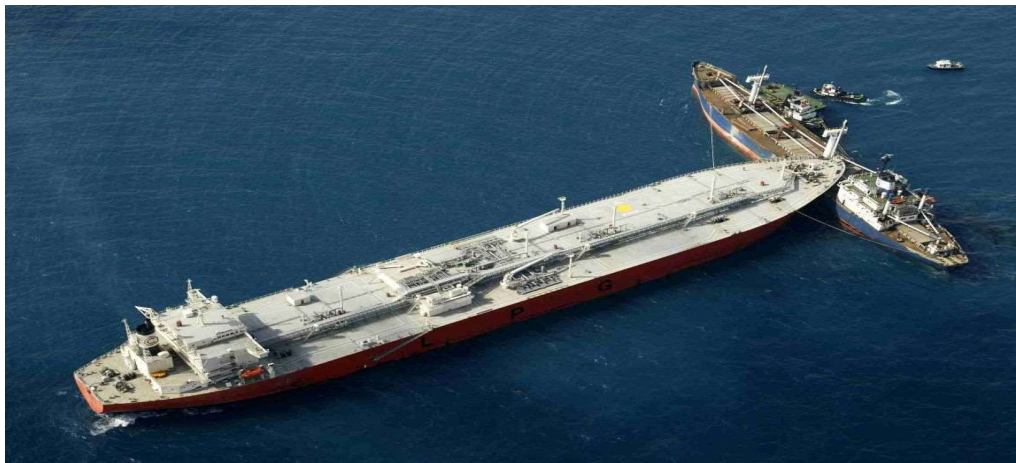
Case I: A mistake in the pilotage process for one of the ships that left the port to the sea with a ship that was approaching to enter one of the port's berths, which led to the inability to avoid a collision while the two ships were approaching each other. In addition to that, not using appropriate way of communication among all parties of the pilotage operation, and not complying with the rules for preventing collisions at sea led to choosing a wrong route, leading to a collision between the two ships and the sinking of one of them. The crew of the ship that sank was rescued, and there is no injuries or deaths.

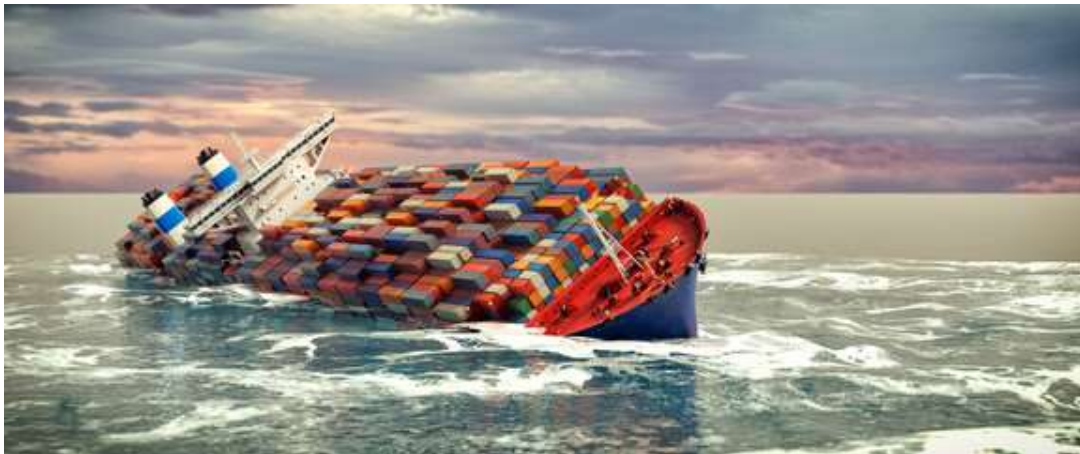
Case I: Falling of containers that were loaded on the deck of the ship caused tilting the ship. This is a result of poor loading of the containers and the incorrect maneuver to exit the port basin into the sea, even though the weather condition was good. All measures related to the accident were taken after the ship was secured at the anchorage and its inclination was adjusted. The sailor who fell at sea was also rescued. The accident resulted in the injury of a sailor and the sinking of a large number of containers at sea.
