Circular No. (56)

**Regarding "The Lessons Learned Report
on Maritime Incidents in territorial waters
and ports of the Kingdom of Saudi
Arabia"**

Lessons Learned Report of The Maritime Incidents in The Territorial Water and The Ports of The Kingdom of Saudi Arabia

General Department of The Environment and Maritime Safety
For the year 2024, 1445 AH.

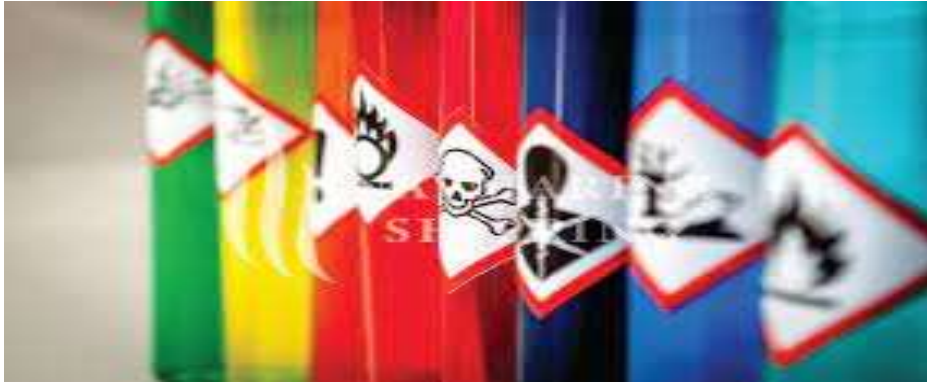
الحالة الأولى: نتيجة لأخذ عينات من البضاعة في عنابر السفينة والتي كانت تصدر غازات سامة تسببت بوفاة عدد من البحارة العاملين على سفينة وذلك لعدم قيام أفراد الطاقم بتنفيذ إجراءات السلامة عند دخول الأماكن المغلقة التي تحتوي على مادة تصدر غازات سامة ومن ثم نقص الأكسجين في المكان، كما اتضح بأنه يوجد خلل في تطبيق مدونة إدارة السلامة الآمنة (ISM) لدى الشركة المشغلة تتج عنه 3 وفيات.

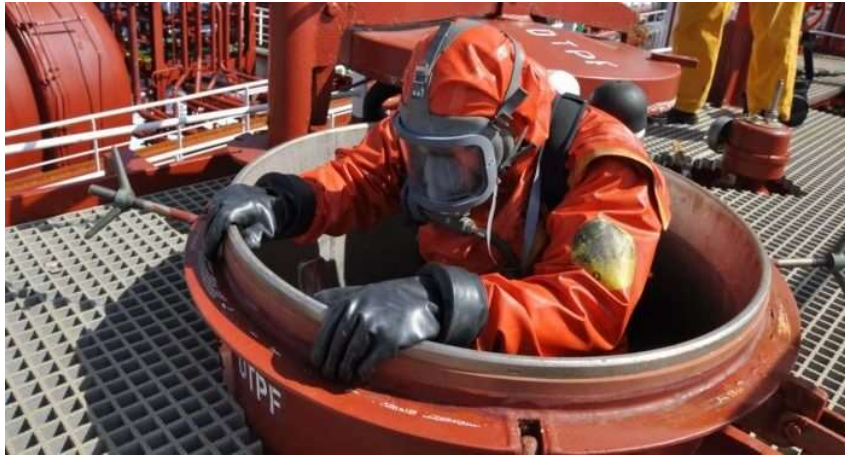
الحالة الثانية: وقع حادث لعامل تفريغ نتيجة دخوله لعنبر البضاعة دون فحص نسبة الأكسجين مما أدى الى وفاته على الفور وذلك خلال عملية تفريغ روتينية للبضائع كانت نتيجة إجراءات خاطئة في تنفيذ متطلبات السلامة من قبل طاقم السفينة إضافة الى عدم وجود تنسيق فعال بين طاقم السفينة ومشرف الشركة المشغلة والعمال وتبين كذلك تهاون كبير في توفير معدات السلامة للعمال من اجل تنفيذ أعمال خطرة على السفينة.

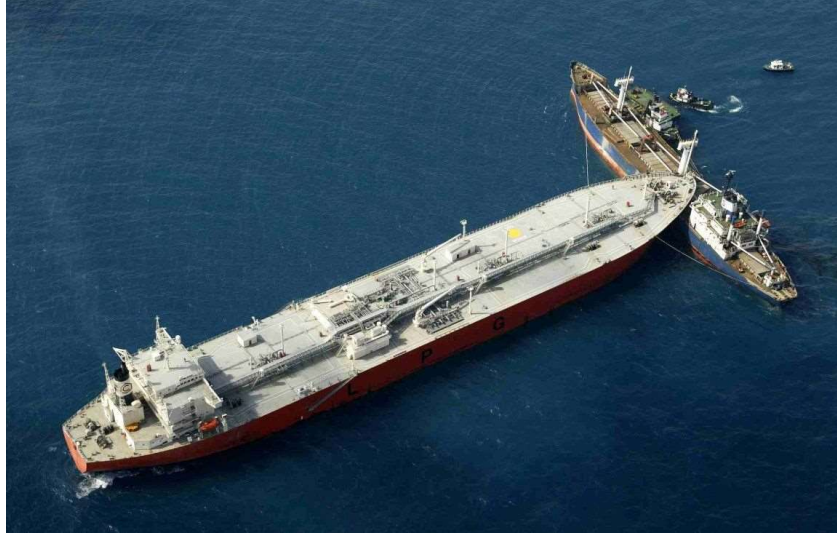
الحالة الأولى: خطأ في العملية الإرشادية لإحدى السفن التي غادرت الميناء إلى البحر مع سفينة كانت تقترب للدخول إلى أحد أرصفة الميناء مما أدى إلى عدم التمكن من تفادي الاصطدام بسبب خطأ جسيم في العملية الإرشادية بينما السفينتين تقتربان من بعضها البعض وإضافة إلى عدم استخدام وسائل الاتصال المناسبة بين كافة أطراف العملية الإرشادية وعدم الامتثال لقواعد منع التصادم في البحر أدى إلى اختيار

مسار خاطئ لا يمثل لقواعد منع التصادم في البحر مؤديا إلى الاصطدام بين السفينتين وغرق واحدة من السفين، تم إنقاذ طاقم السفينة التي غرقت ولم ينتج عن الحادث إصابات أو وفيات.

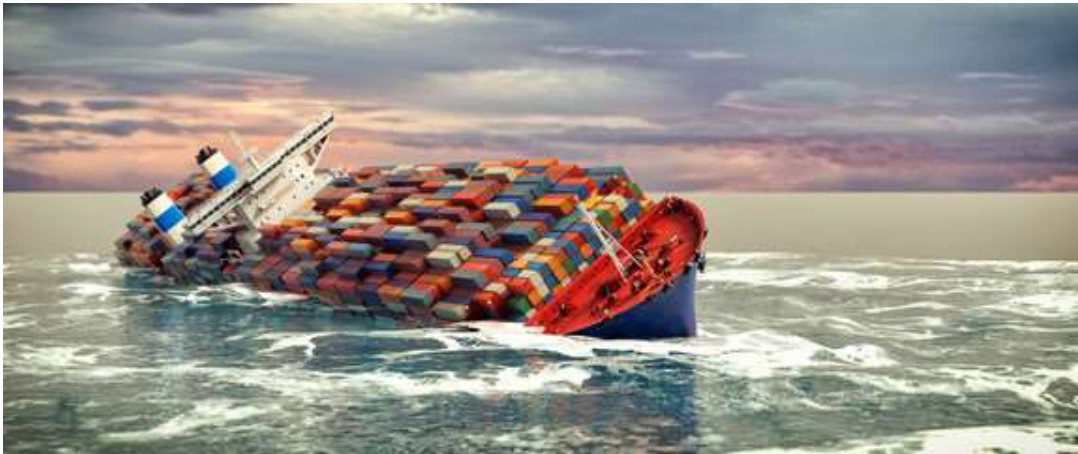
الحالة الأولى: سقوط حاويات كانت محملة على سطح سفينة نتج عنه ميلان السفينة، وذلك نتيجة لسوء تحميل الحاويات إضافة إلى مناورة خاطئة للخروج من حوض الميناء إلى عرض البحر بالرغم من أن الحالة الجوية كانت جيدة، مما أدى ذلك إلى سقوط بحار في البحر. تم اتخاذ كافة الإجراءات المتعلقة بالحادث بعد أن تم تأمين السفينة في المرسى وتعديل ميلانها، كما تم إنقاذ البحار الذي سقط في البحر نتج عن الحادث إصابة بحار وغرق عدد كبير من الحاويات في البحر.
